**УНИВЕРЗИТЕТ „ГОЦЕ ДЕЛЧЕВ“ – ШТИП
ФАКУЛТЕТ ЗА ПРИРОДНИ И ТЕХНИЧКИ
НАУКИ**

**„Пластични деформации на
флексибилните коловозни конструкции
на површини со посебен режим на
сообраќај во Град Скопје“**

- МАГИСТЕРСКИ ТРУД -

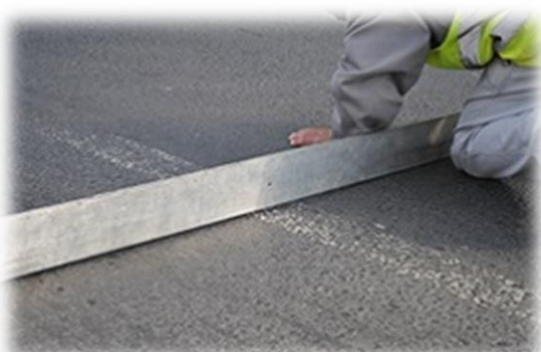
Слика 35. Мали колотрази.
Figure 35. Shallow rutting .

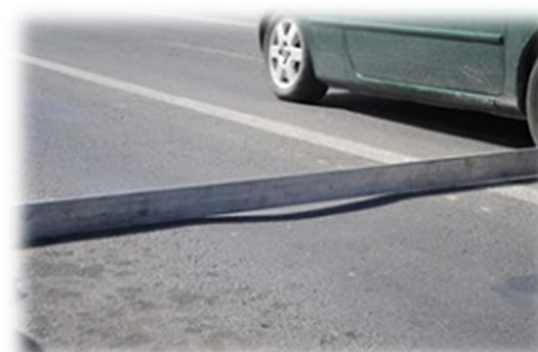
Слика 36. Поизразени колотрази.
Figure 36. Deeper rutting.

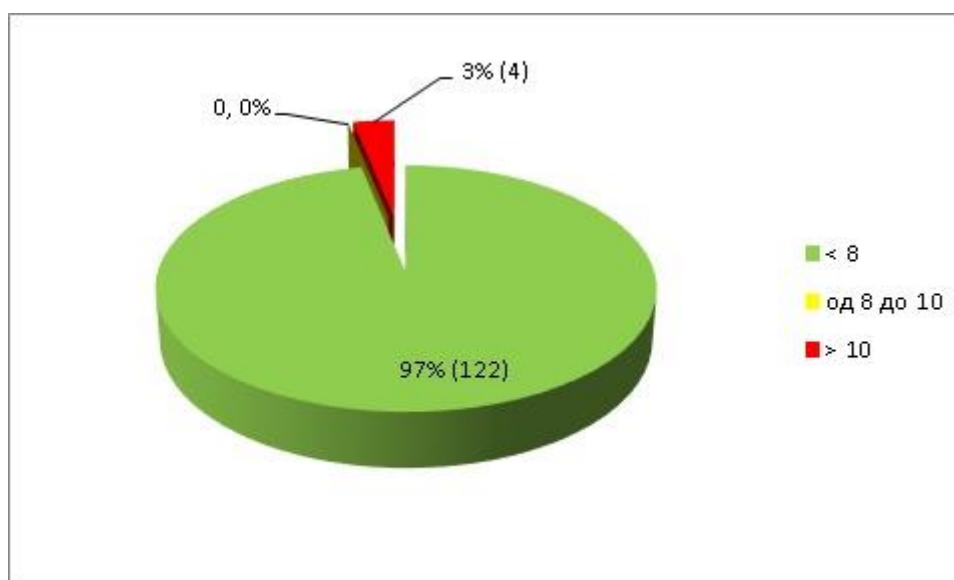
Слика 49. Оцена на состојбата.
Figure 49. Evaluation of the condition.

Од оцената на состојбата од попречната рамност на коловозната површина на булевар „Никола Карев“ – секција 1, може да се забележи дека од 126 мерни места, имаме 4 мерни места со неприфатлива оценка и 122 мерни места или 97% со оцена на состојбата – **поволна** (сл. 49).

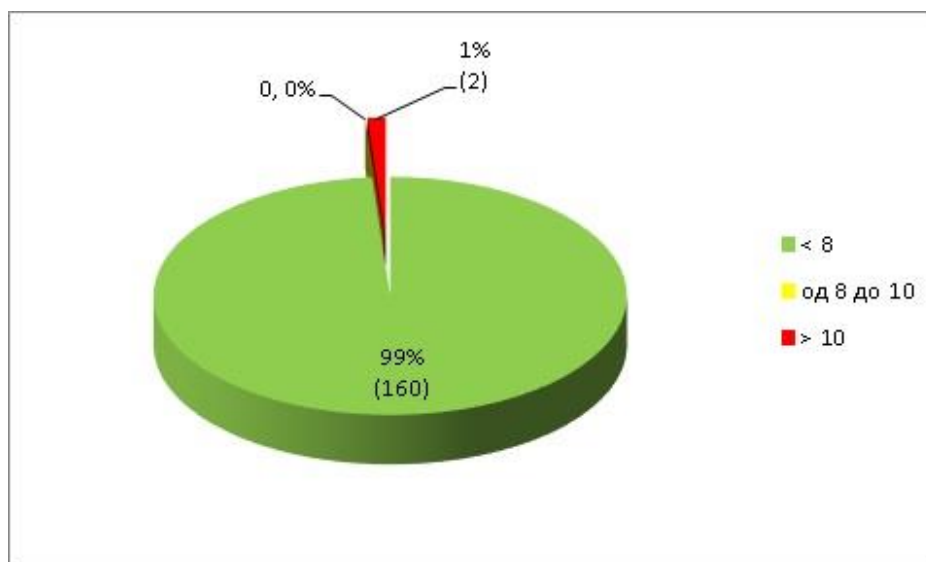
Слика 52. Оцена на состојбата
Figure 52. Evaluation of the condition

Од оцената на состојбата од попречната рамност на коловозната површина „Никола Карев” – секција 2, се забележува дека од 162 мерни места имаме 2 мерни места со неприфатлива оценка и 160 мерни места или 99% со оцена на состојбата – **поволна** (сл. 52)

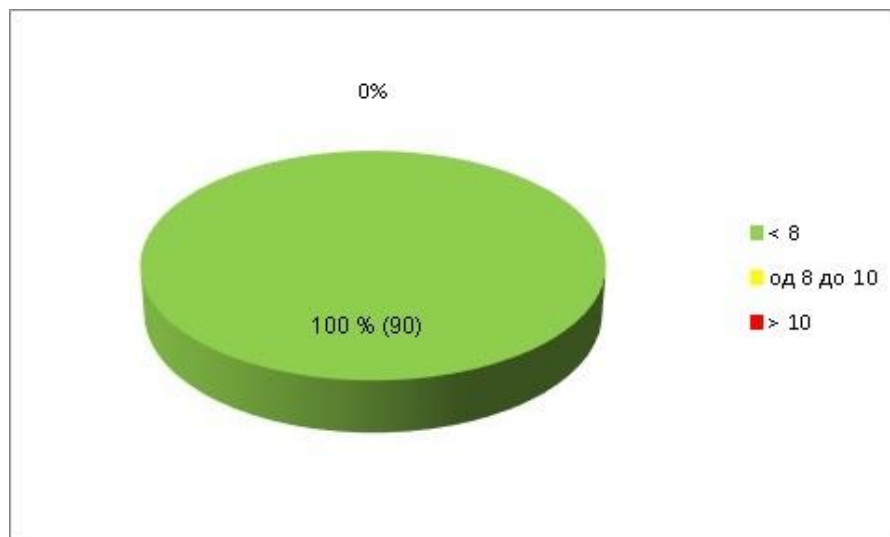
Слика 55. Оцена на состојбата.
Figure 55. Evaluation of the condition.

Од оцената на состојбата од попречната рамност на коловозната површина на булевар „8^{ми} Септември“, може да се забележи дека на сите мерни места, односно на 90 мерни места или 100% оцена на состојбата е – **поволна** (сл. 55).

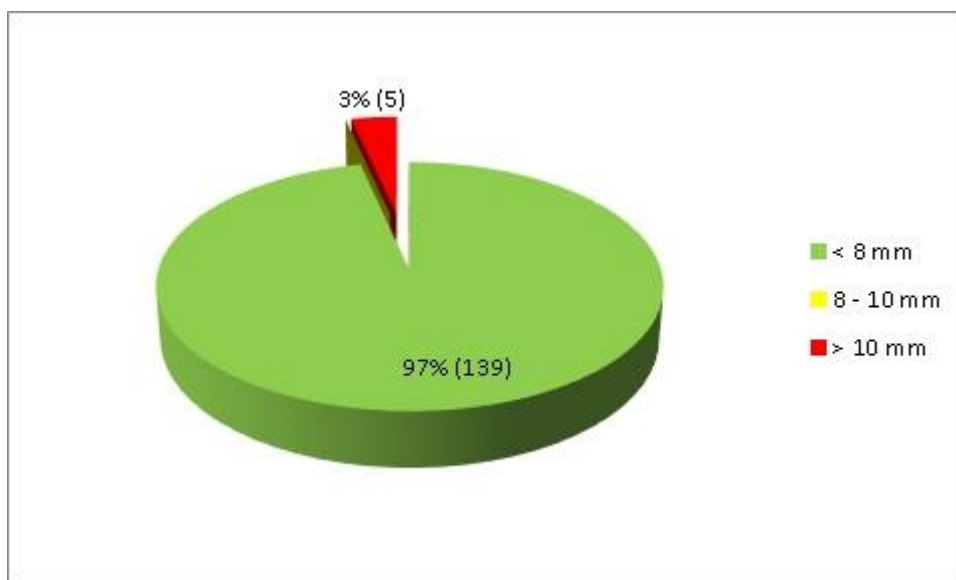
Слика 58. Оцена на состојбата.
Figure 58. Evaluation of the condition.

Од оцената на состојбата од попречната рамност на коловозната површина булевар „Никола Карев” – секција 1, може да се забележи дека од 144 мерни места, имаме 5 мерни места со неприфатлива оценка и 139 мерни места или 97% со оцена на состојбата – **поволна** (сл. 58).

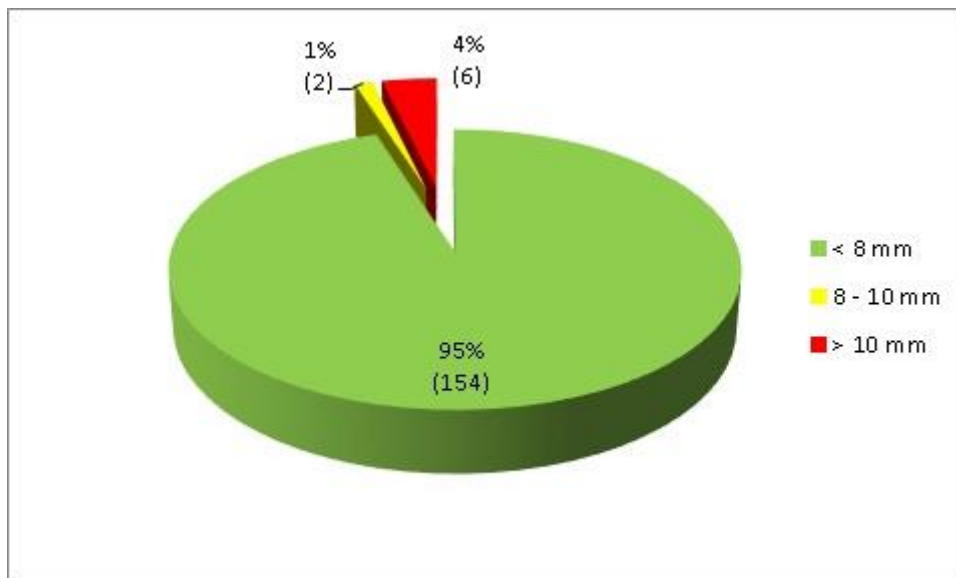
Слика 61. Оцена на состојбата.
Figure 61. Evaluation of the condition.

Од оцената на состојбата од попречната рамност на коловозната површина за булевар „Никола Карев” – секција 2, се забележува дека од 162 мерни места, имаме 6 мерни места со неповолна оцена, 2 мерни места со прифатлива оцена и 154 мерни места или 95% со оцена на состојбата – **поволна** (сл. 61).

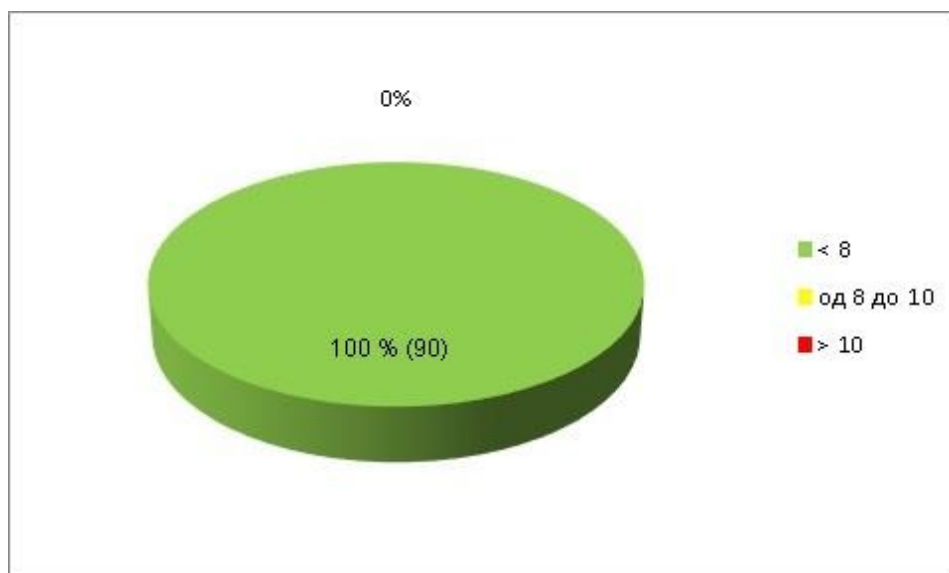
Слика 64. Оцена на состојбата.
Figure 64. Evaluation of the condition.

Од оцената на состојбата од попречната рамност на коловозната површина за булевар „8^{ми} Септември“, имаме на 90 мерни места, односно на 100% од мерните места оцена на состојбата е – **поволна** (сл. 52).
